道路病害自动感知工控机

产品介绍：

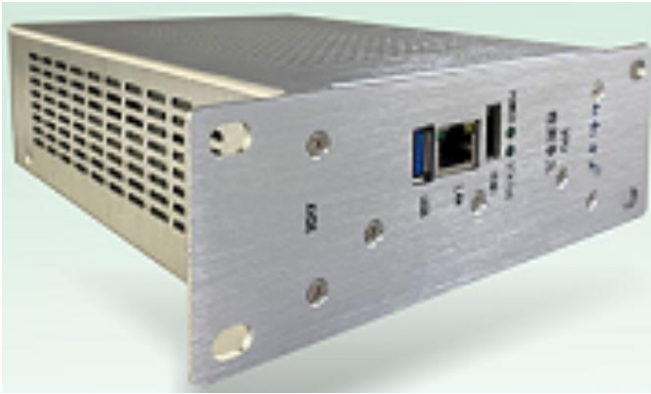
采用 CPU+VPU 深度学习架构，通过车载相机，对道路破损、道路坑洼、道路积水、道路裂缝等进行实时分析，可定制化其它道路病害。

硬件指标	主芯片	中央处理器+视频处理单元，视频处理单元主要负责加速视频处理算法 CPU: i3-1115G4E / i5-1145G7E / i7-1185G7E
	视频解码格式	支持 AVI、H.264、H265 等视频格式
	丰富的通讯接口	1 个网口、2 个 RS485、32 路开关量接口
检测特点	安装	一般安装在专用车上，可以边行驶边检测出结果
	车载前相机检测	实时检测一路 1080P 的视频
	车载后相机检测	对垂直路面的摄像机视频进行实时检测
	道路环境量化检测	可实时检测路面破损面积、裂缝大小、积水面积等
	可扩展功能	车道线、道路标识牌等检测

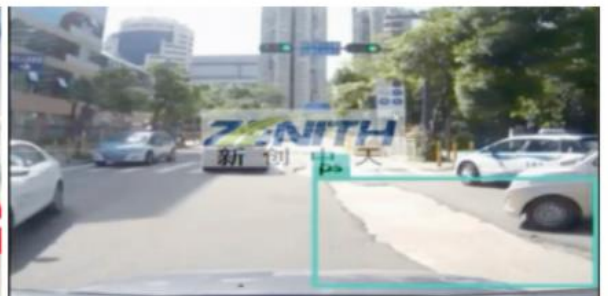
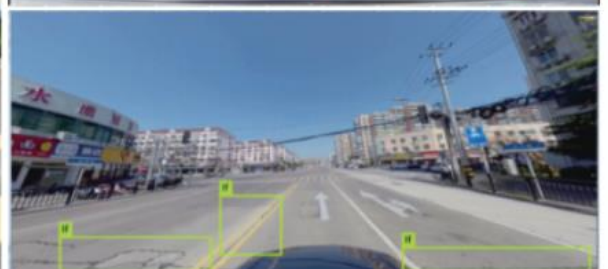
路面破损、裂缝检测效果图
